# aqua viva

## Quellen im Fokus Dossier Sources

# Protection et revitalisation des sources – projets et expériences

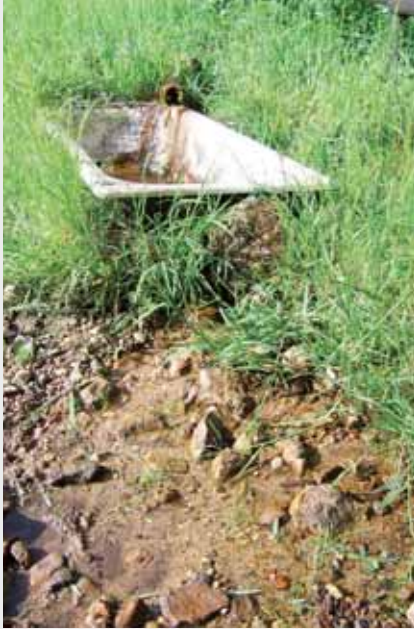
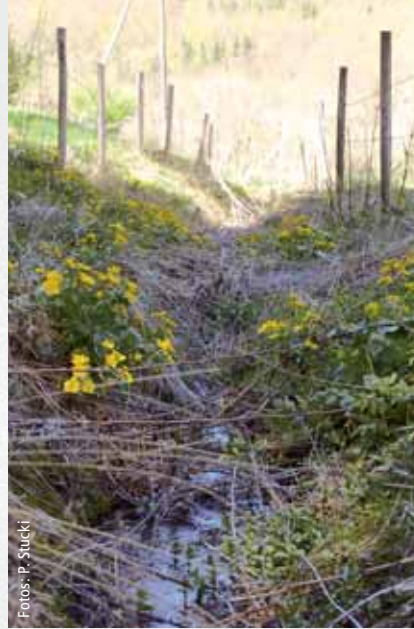
▲ Source revitalisée après la suppression de deux abreuvoirs à bétail, Soulce (JU), 22.04.2015 / Umplazierung einer Tränke in Les Esserts, Soulce (JU).

**Etat avant revitalisation** : un petit exutoire de source drainé alimente deux baignoires contiguës situées en bordure d'un pâturage sur le versant nord de la vallée de Soulce. L'installation fonctionne comme abreuvoir pour le bétail durant la belle saison et ses abords présentent un fort piétinement. La surface disponible pour la faune se limite à un petit secteur devant le déversement de la deuxième baignoire.

**Valeur écomorphologique** : moyenne (note = 3,36), en raison du drainage de l'exutoire et de l'eau de source qui s'échauffe successivement lors de son passage dans les deux bassins où elle s'enrichit simultanément en nutriments.

**Mesure** : toute l'installation composée des vieilles baignoires et des tuyaux PVC a été évacuée et le terrain remis en état. Une dérivation d'une partie du débit alimente un nouvel abreuvoir placé en contrebas de la zone de source.

**Evolution du milieu :** en 2015, le milieu s'est totalement régénéré et les populations des marais colonisent densément les rives du ruisseau de source. Ce dernier, protégé par une clôture possède une morphologie naturelle du lit qui s'est mis en place sans intervention au fil des années et des variations de débit. Un contrôle du succès de la mesure est pendant.

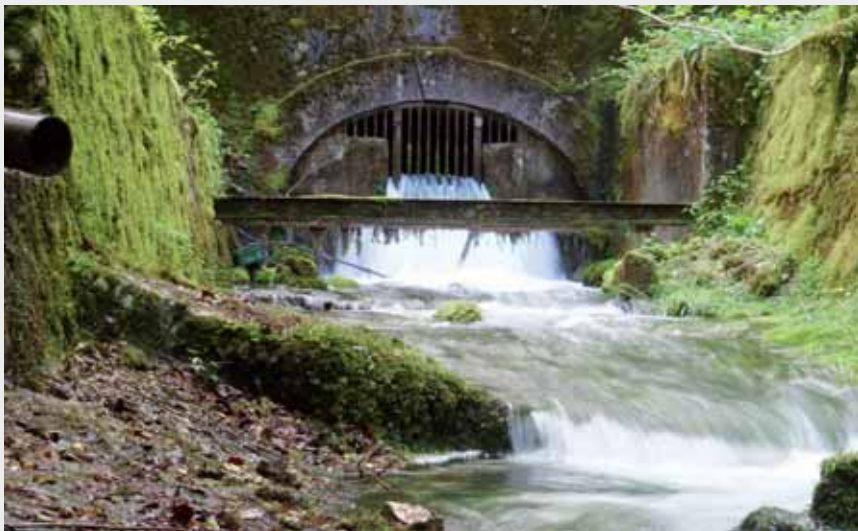
▲ Ancien captage de la Foule dont la rénovation est en cours au printemps 2015. Lit bétonné du cours d'eau avant travaux, Moutier (BE). / Alte, in Betrieb befindliche Quelfassung der la Foule in Moutier (BE), deren Renovierung im Gange ist. Im Bild das betonierete Bett des Quellbachs vor Beginn der Arbeiten im Frühjahr 2015.

**Etat avant revitalisation:** Etat avant revitalisation: le captage de la Foule à Moutier (BE) date du début du siècle passé et ne correspond plus aux normes depuis plusieurs années. En conséquence, il doit être entièrement rénové pour répondre aux règles techniques actuelles. Avec ses 2000 m<sup>3</sup> journaliers en moyenne, cet ouvrage couvre majoritairement les besoins en eau de la ville de Moutier et de plusieurs communes des environs. Son trop-plein alimente le ruisseau de la Foule qui s'écoule dans un petit vallon avant de traverser l'agglomération de Moutier pour se jeter dans la Birse. Les premiers mètres du cours d'eau, bien que totalement artificialisés par la présence d'un corset en béton, hébergent une faune de source caractéristique comprenant plusieurs espèces menacées.

**Valeur écomorphologique:** moyenne (note = 3,16) en raison du lit en béton et du manque de structure.

**Mesure:** il s'agit de recréer un lit « naturel » sur le radier existant en prenant exemple sur les résurgences karstiques présentes dans la région. Le lit est formé de gros blocs résistant aux débits de crue, complétés par du matériel grossier placé à l'abri de ces éléments. La mise en place des différents matériaux minéraux doit permettre de diversifier au maximum les vitesses de courant et de créer des microhabitats favorables aux espèces menacées. La garantie d'un débit permanent dans le lit de la source et le reboisement du secteur après travaux pour assurer un ombrage suffisant complètent les mesures de restauration du lit.
